山形盆地に分布する鳥居の既往地震による被害状況について

川 辺 孝 幸*

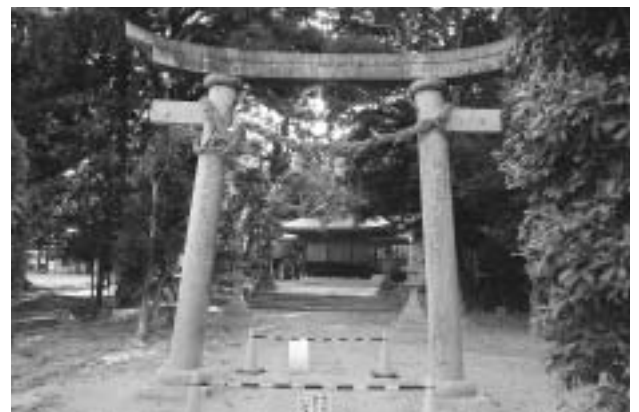
なお、このような外力による鳥居の変形と各部位の破壊は、土石流による被害や自動車の衝突などによっても発生する。土石流災害の場合には、外力は流下してくる土石流であり、外力の方向と土石流の流下方向は一致する。図5は、2009年中国・九州北部豪雨災害の際に発生した土石流による、山口県防府市右田の剣神社の鳥居の被害状況で、写真右側(西側)からの土石流の襲来によって、貫部を中心に、地震の際の被害と同様な各部の破壊の被害が発生した。

図5 2009年中国・九州北部豪雨災害時の土石流による山口県防府市右田剣神社の鳥居の被害状況 写真右側からの土石流の襲来によって変形し、柱の貫部が損傷して落下した。

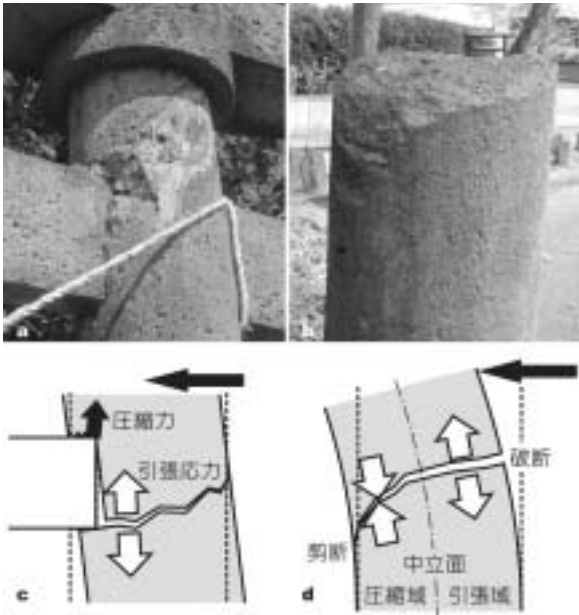
また、2008年岩手・宮城内陸地震や今回の調査では、図4に示す破壊のほか、図6に示すような、柱の中間部や貫部の破断が見られた。破壊は、柱自体の縦曲げ変形および貫による引張応力から始まって起こったと考えられ、これ

図6 柱の貫部と中央部の破断 (a, b) とそれぞれの力学 (c, d) a: 熊野神社 (中山町大字長崎) の明神型鳥居, b: 古峰神社 (山形市船町) の明神型鳥居の破損状況, c: 柱の貫部では、貫によって梃子の原理で引張応力が働いて破断する, d: 柱の中央部では、柱が縦曲げによって湾曲し、中立面を境に、湾曲の外側には引張応力、内側には圧縮応力が働き、引張応力が材料の引張強度を超えた時点で、応力に直行方向の破断が始まる。破断の進行にともなって、中立面も内側に移動するが、破断が中立面を超えた段階から圧縮応力での剪断破壊に変わり、上方からの加重も加わって、下向きの剪断面が発達する。

らも外力の方向を推定するのに有効である。

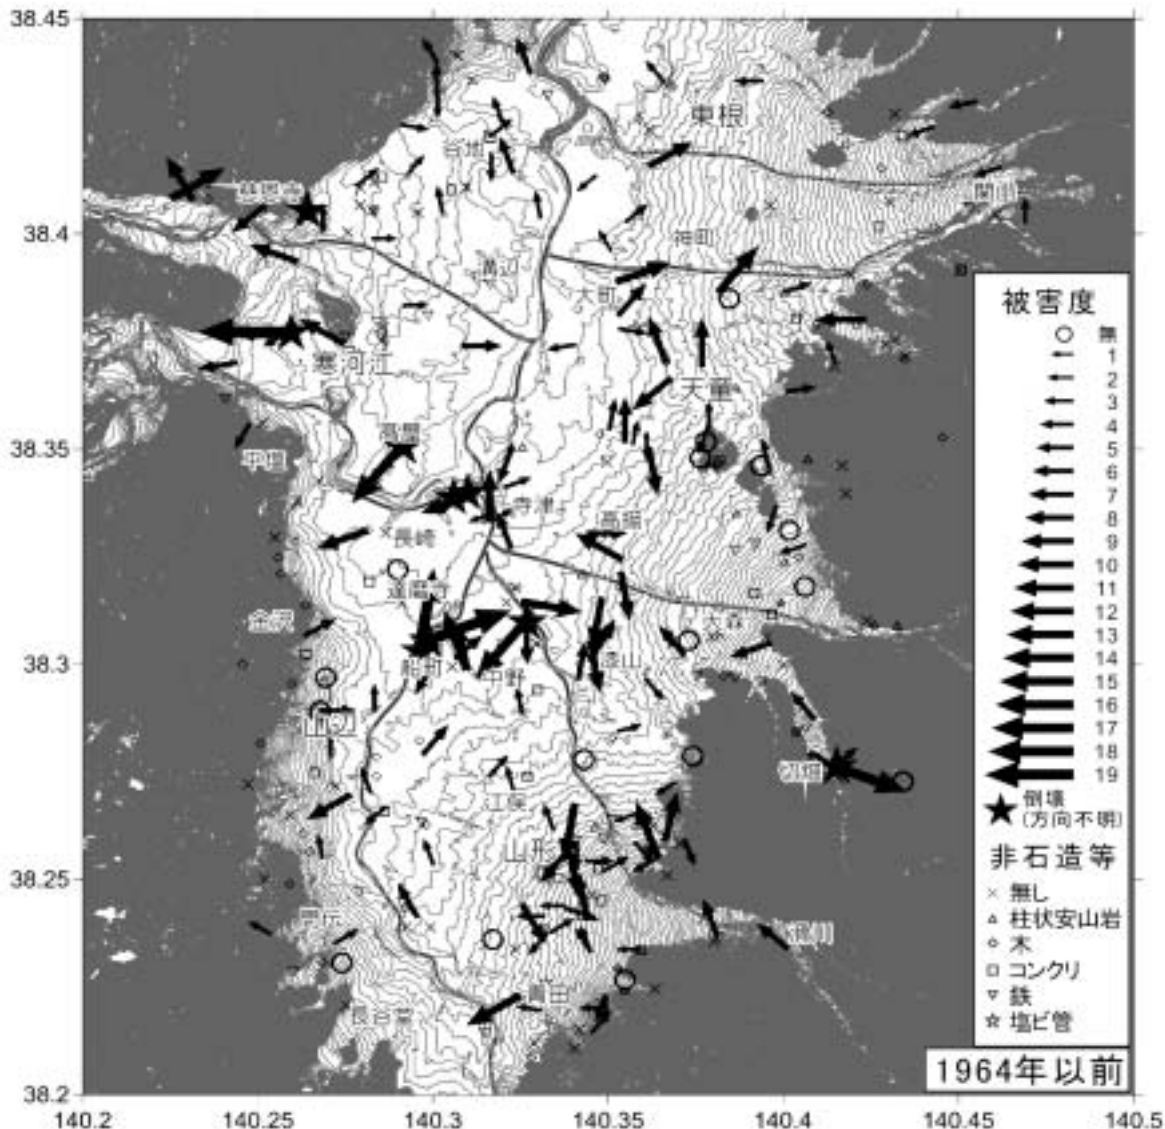
図9 1964年以前建造で古い損傷痕および修復痕のある石造鳥居145基の被害状況 矢印の方向は、鳥居に働いた力の方向を示す。非石造等の数は、2010年4月までの全神社を表示している。

数化し、その合計点で求めた被害度と、被害をもたらした最大の力の方向の分布を示したものが図9および図10である。

被害の多くは、柱の貫部の損傷、もしくは柱の笠木部の損傷であり、2007年能登半島地震で多く見られた亀腹部の損傷を受けたものはほとんど見られなかった。

また、亀腹を持たずに直接基礎から立ち上がっている鳥居も多いが、柱の損傷を含めて、柱の基部付近での損傷を受けているものはほとんど無い。

以上のように、石造鳥居に残された古い損傷痕がすべて1964年新潟地震でできた仮定すると、第8図は、新潟地震の震動の強度と方向の分布図になる。

前述の凝灰岩鳥居と震度との関係をもとにすると、1964年新潟地震の際に、山形盆地内では、盆地中央部の中山町長崎周辺から山形市船町、漆山、十文字にかけての立谷川の南側に沿った東西方向に震度5強に達する強いゆれのゾーンがあり、ついで、馬見ヶ崎川や立谷川、乱川などの扇状地の先端部付近に震度5弱程度のゾーンが分布する。また、寒河江市西部から神町にかけての東西方向にも、やや揺れの強いゾーンが認められる。一方、盆地中央部の須川～最上川に沿った地域や、山形盆地西縁断層帯に隣接する山辺町や山形市門伝、河北町中河原～谷地では震度4程度である。盆地東縁の天童市荒谷～上荻野戸、貫津などの立谷川・倉津川扇状地の扇央部～頂部と、舞鶴山などの基盤分布域では、無被害のものも見られ、震度は4以下になっている。

震動の卓越方向では、一般的には南北方向のものが卓越するが、寒河江市西部から東根市神町および上述の中山町長崎～山形市十文字にかけての強震動域では、東西方向の成分が大きくなって、西北西もしくは北東-南西方向の揺れになっている。

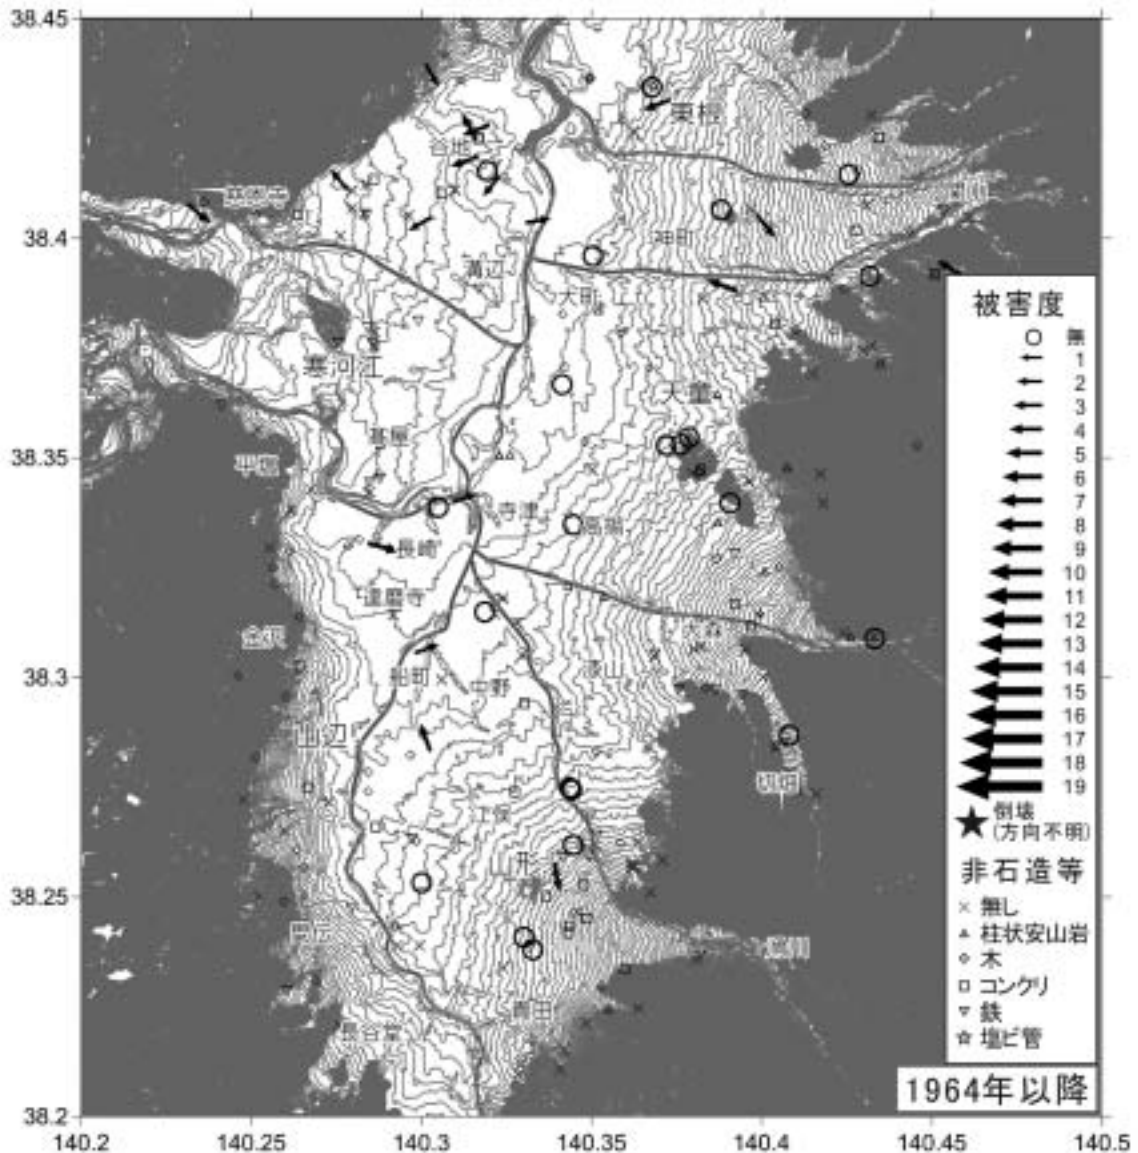
図10 1964年以降に建造の石造鳥居および古い損傷痕に加えて新しい損傷痕を伴う石造鳥居の分布 矢印の方向は、鳥居に働いた力の方向を示す．非石造等の数は、2010年4月までの全神社を表示している．

また、風化の進んだ古い損傷痕・修理痕を切って発達する損傷痕の見られる鳥居も存在する。それらのうち、天童市乱川の稲荷神社にある、損傷痕を伴う1973年建造、1975

年建造および1985年建造の鳥居3基のコンクリート製鳥居では、いずれも新しい損傷痕が見られるが、1973年および1975年建造の鳥居には古い損傷痕があり、1985年建造の鳥居には古い損傷痕は無く、古い損傷痕は1975年～1985年の間にできたことがわかる。

さらに、調査地域東部の天童市道満の平成15年春に建造された三吉神社の花崗岩製の鳥居に損傷痕が残っていた。地元の方の記憶では、2003年5月23日の宮城県沖地震(M7.2)であり、おそらくこの地震によって損傷を受けたものであると考えられる。

以上のことから、鳥居の損傷を受けた地震は、1964年新潟地震のほか、それ以降の、1978年6月12日宮城県沖地震(M7.4)および2003年5月23日宮城県沖地震(M7.2)の2つの地震があることがわかった。
