新潟県柏崎市長崎周辺(JR 荒浜駅南方)の地震地質被害

山形大学地域教育文化学部生活総合学科 川辺孝幸

液状化被害の概要

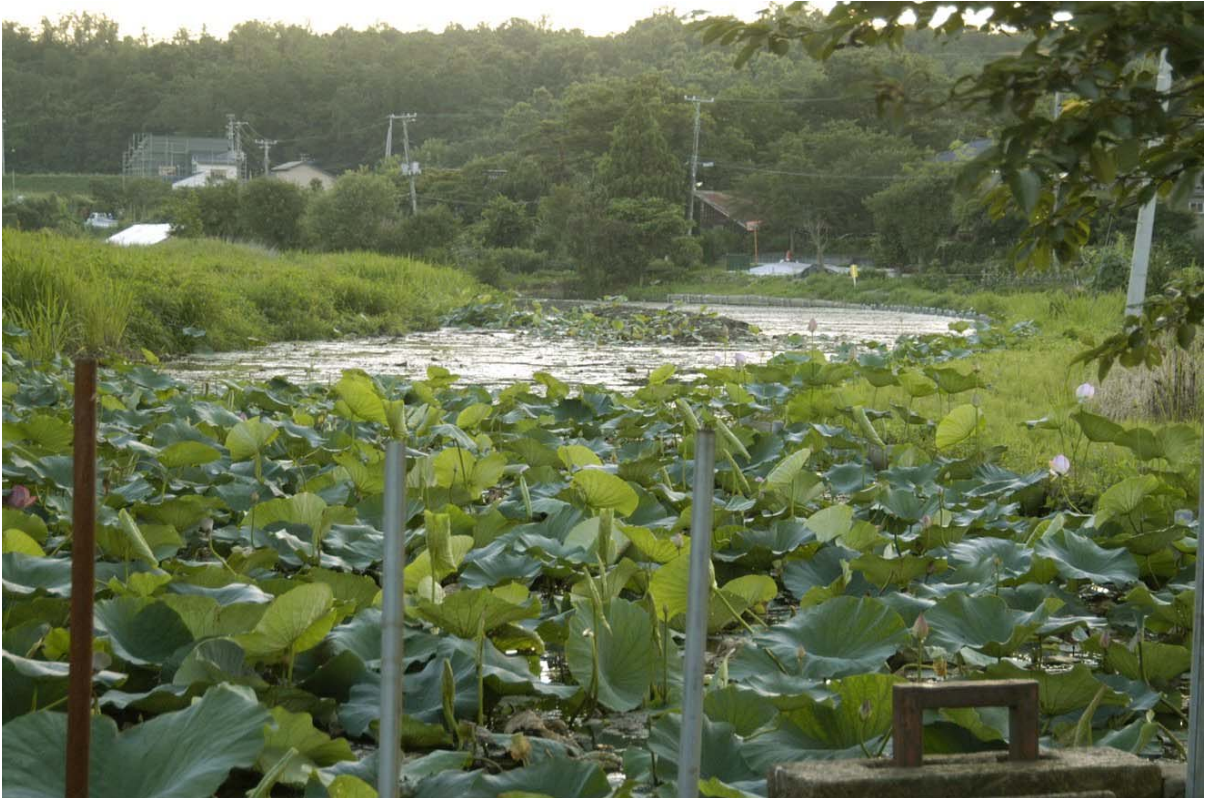
第 2 図の写真で,一見,“蛇行河川のポイントバー”に見える曲部の内側の洲状の高まりは,高浜ほか(2007)によって,池の中に出現した液状化によるプレッシャーリッジであることが報告されている.高浜ほか(2007)の写真は,2007 年7月 25 日に撮られたということであるが,その1日前の 2007 年7月 24 日の状態が第 2 図である.

アングルが異なるので微妙であるが,一見,前日の状態の方が,プレッシャーリッジの背が低いように見受けられる.第 2 図では,手前のハスがじゃまになって,プレッシャーリッジがよく見えないからかもしれないが,プレッシャーリッジの 1 日の成長の結果の可能性も否定できない.

第 2 図 ハス池の中央南側に見られるプレッシャーリッジ(高浜ほか, 2007) 筆者はてっきり蛇行河川の放棄河道で、ポイントバーが顔を出しているものと思っていた(2007 年 7 月 24 日 18 時 42 分撮影)。

もし成長によるものなら,まだすぐには収まらない可能性もあるので,後日チェックしてみる必要がある.

いずれにしても,この周辺の地下水位が高い状態であったことが,池の水位からわかる.この高さの水位が,北側の集落における液状化をもたらしたと思われる.

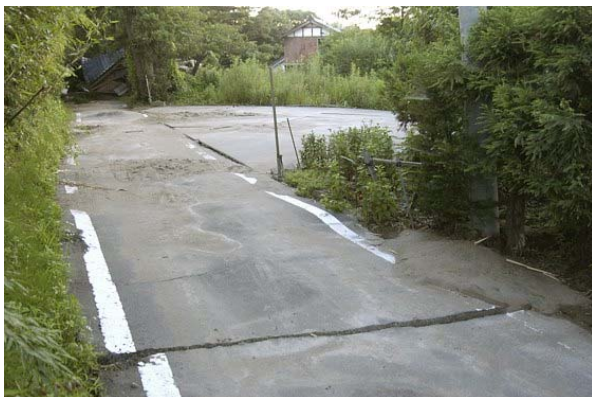
ハス池北側の集落では、築年代の古い複数の家屋が、南東方向に倒壊して、複数の道路を封鎖していた。

集落での築年代の古い家屋の倒壊は、表層が液状化したことによる地震動の長周期化が影響している可能性が高い。

第 3 図 池に隣接する道路の液状化被害 路面は上下にうねって、池側にずれている。道路の縁からは噴砂がある。築年代の古い家屋が倒れこんでいる。

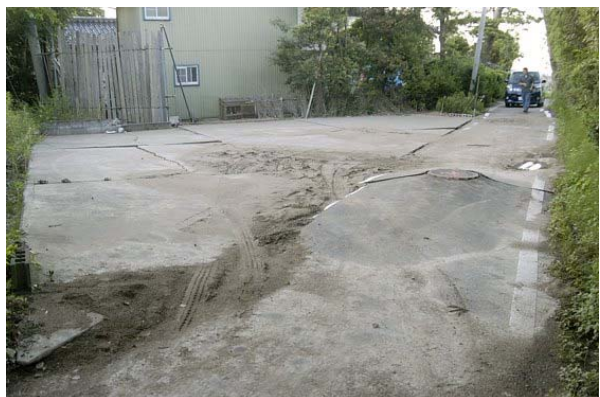
ハス池の北側に沿って通る道路では、コンクリート敷きの駐車場のコンクリートの打ち繋ぎ部分と、道路の縁で噴砂が見られた(第 3 図, 第 4 図)。また、下水のマンホールが抜け上がっていた(第 5 図)。

第 4 図 池に隣接する道路の液状化被害 道路に隣接する、コンクリートとの境目は開いて噴砂があり、マンホールが抜け上がっている。

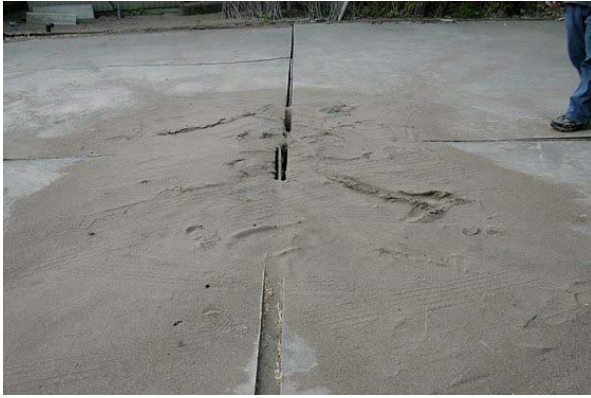
第 5 図 道路に隣接する駐車場のコンクリートのうちつなぎの部分は開いて噴砂がみられる。

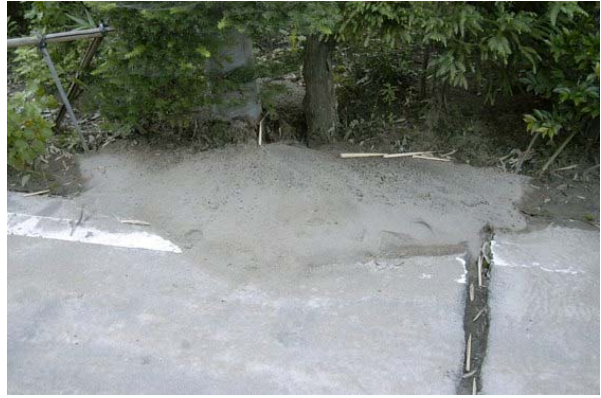
噴砂した砂の中には、貝殻の小片が混じっていて、おそらく砂丘の二次移動堆積物ではないかと思われる。

第 6 図 道路の池側の縁の噴砂. 吹き上げた砂の中には貝殻の小片が含まれていた。

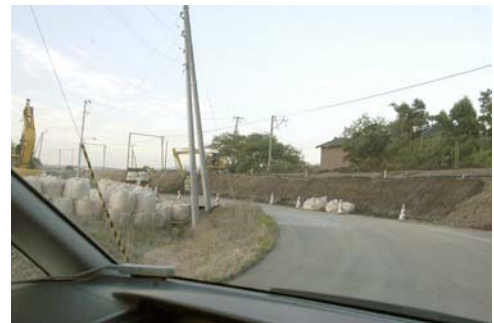
ハス池の南側の湿地を埋め立てた部分に隣接するJR越後線の盛土が、地震によって崩壊した。

第 7 図は、崩壊現場の修復中の様子である。

第 7 図 JR 越後線の崩壊した盛土

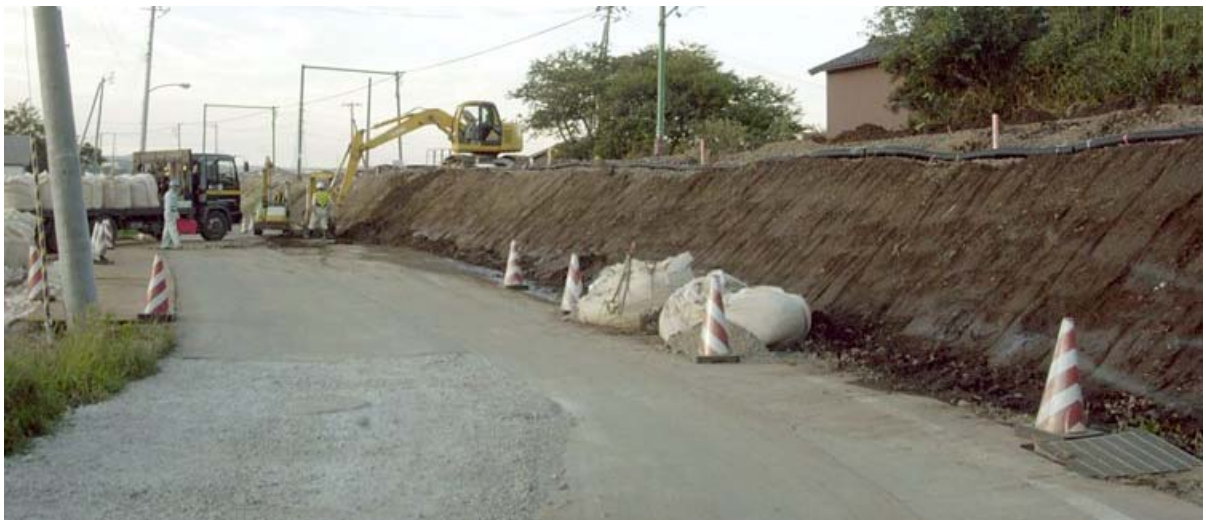
盛土法面の下部からは、湧水が浸み出していた(第 8 図)。この水を含んだ盛土が、地震動によって液状化もしくは液性限界を超えて斜面が崩壊したと思われる。

第 8 図 修復中の盛土の下部には湧水で湿った状態が見られ、地震時には盛土が液状化もしくは液性限界を超えて崩壊したと考えられる。隣接する道路自体にはうねりなどの変状は見られない。
